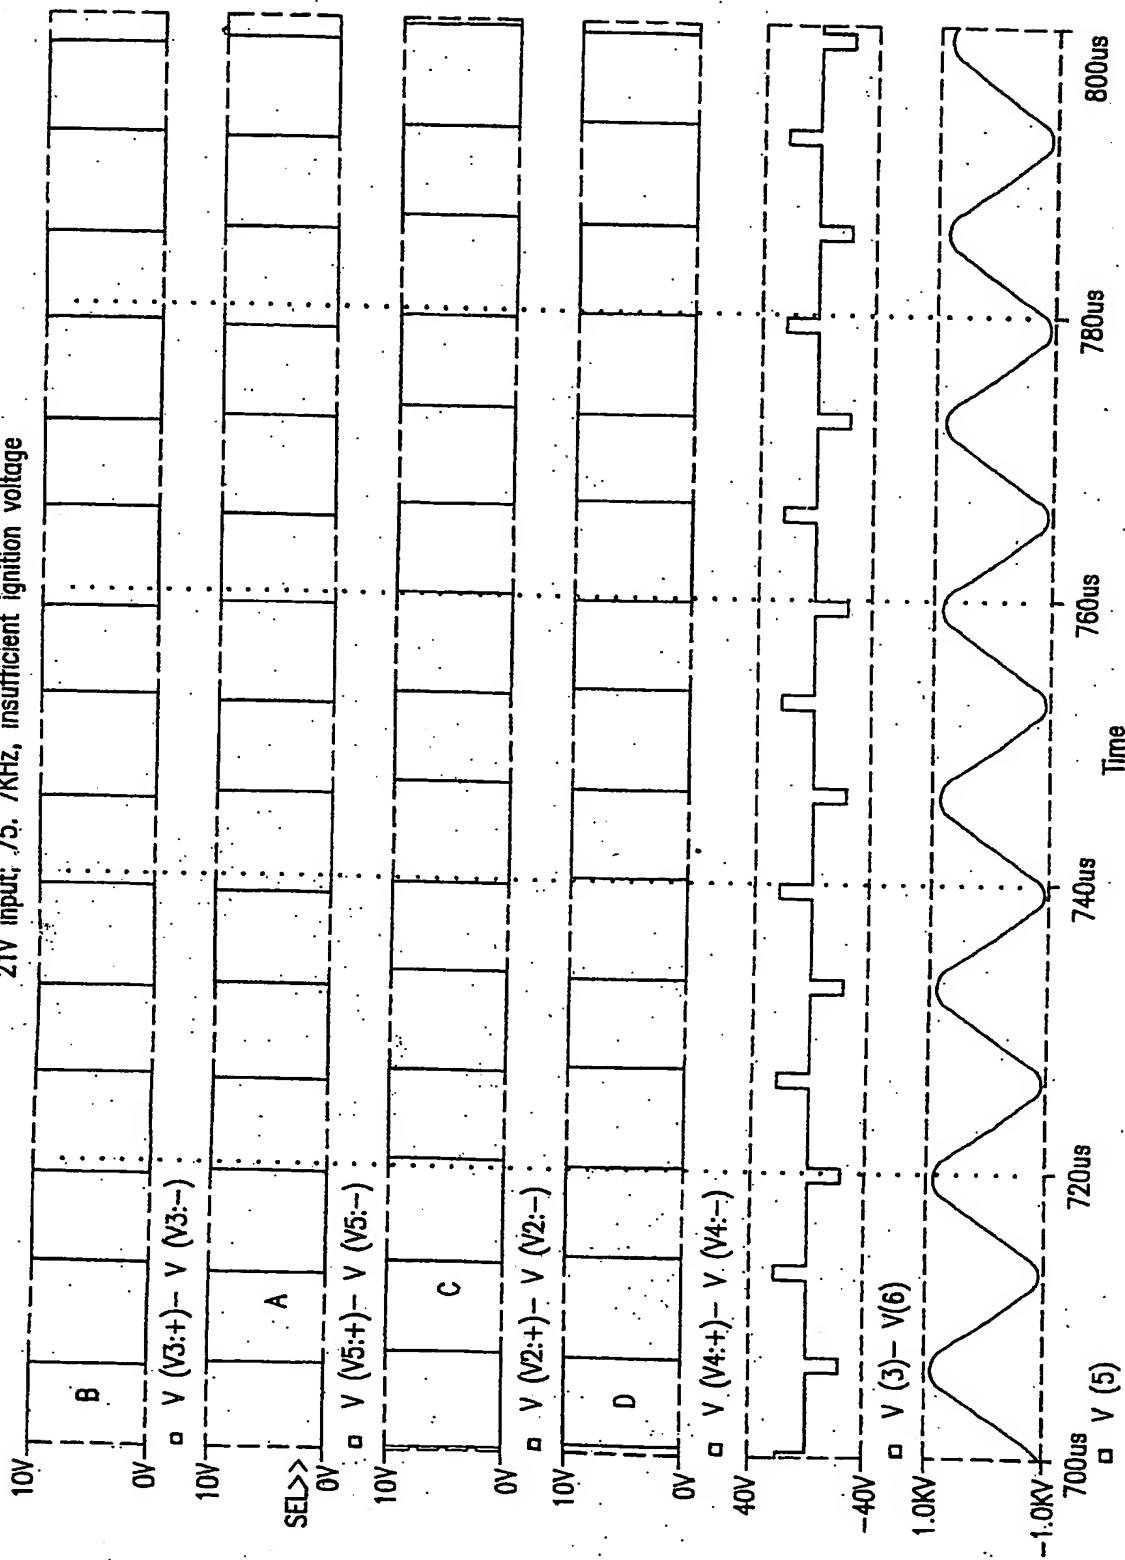
FIG. 4a

21V input; 75.7KHz, insufficient ignition voltage

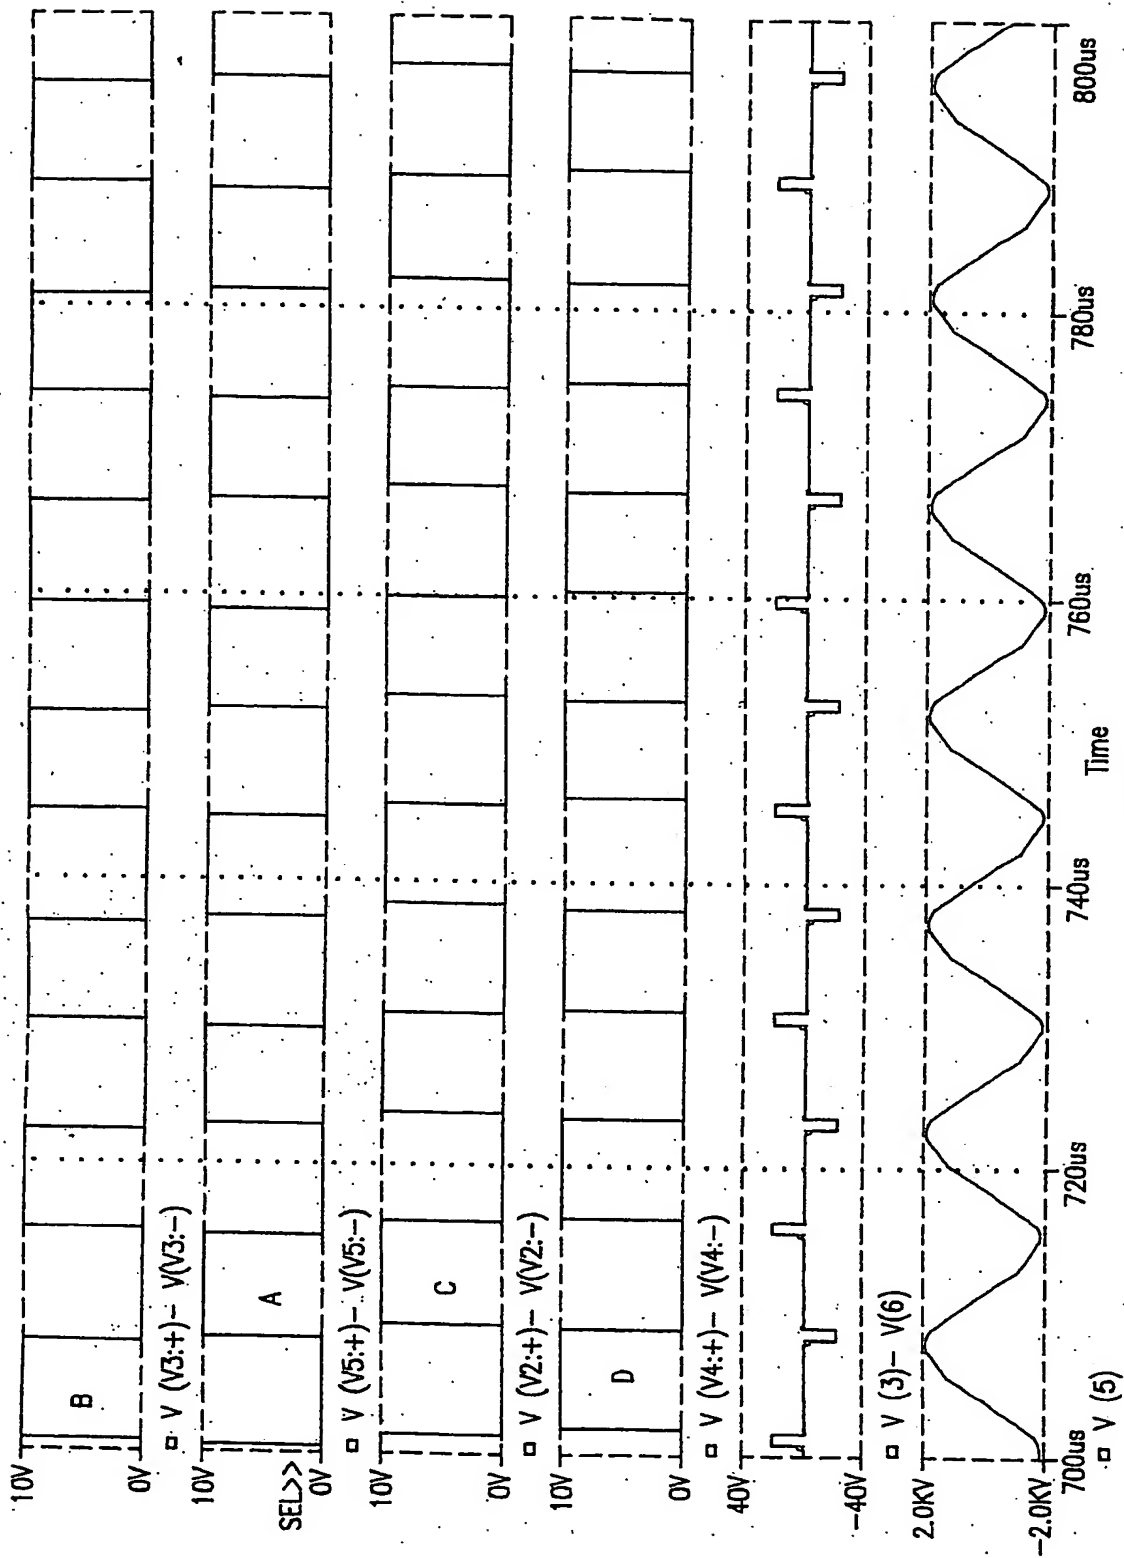
FIG. 4b

21V input; 68KHz; ignition voltage is well satisfied

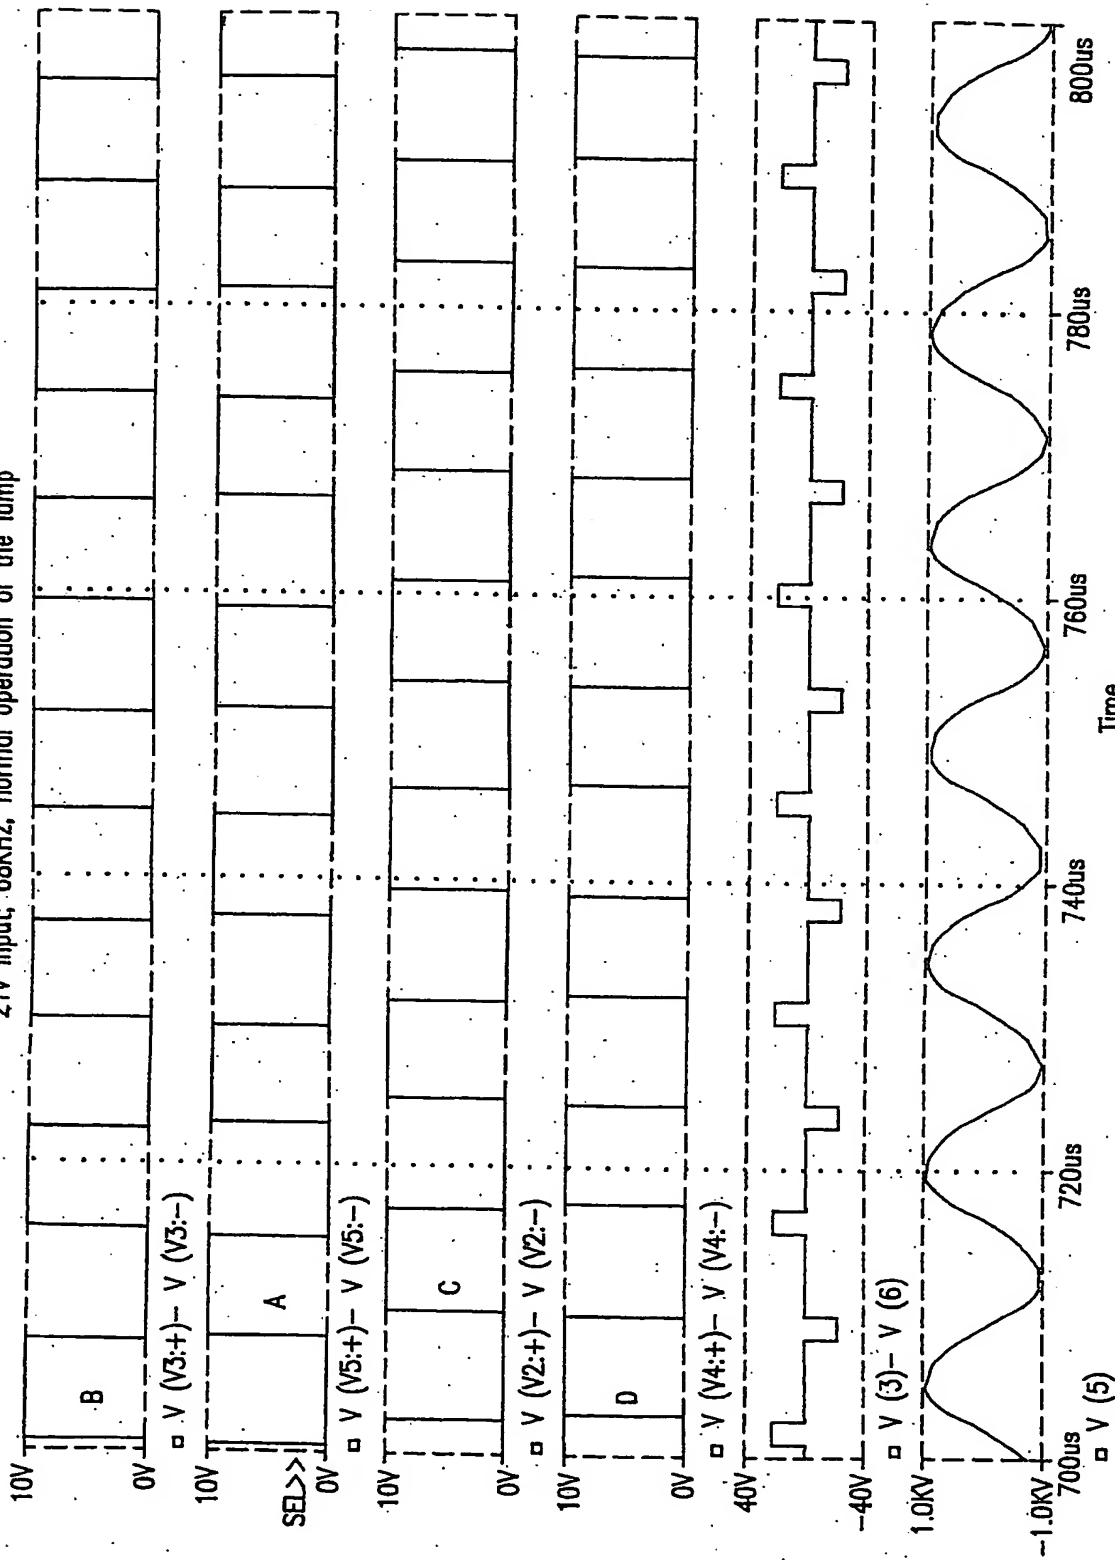
FIG. 4c

21V input; 68KHz, normal operation of the lamp

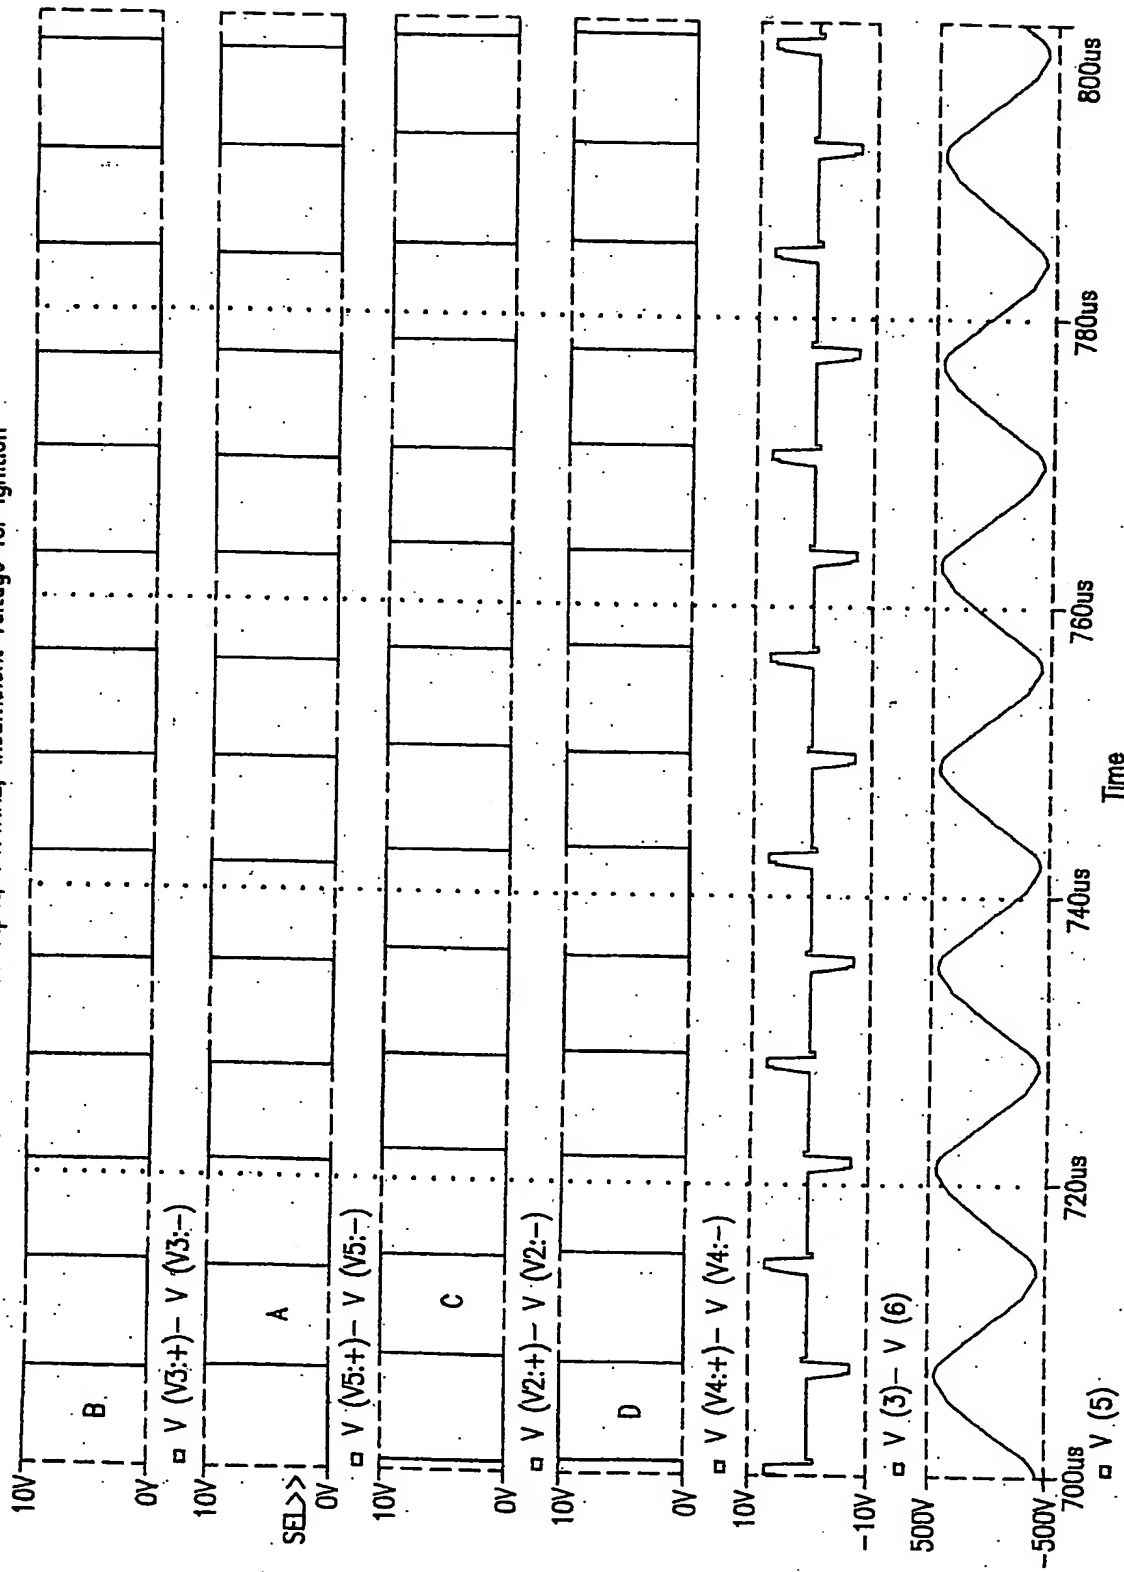
FIG. 4d

7V input; 71.4KHz, insufficient voltage for ignition

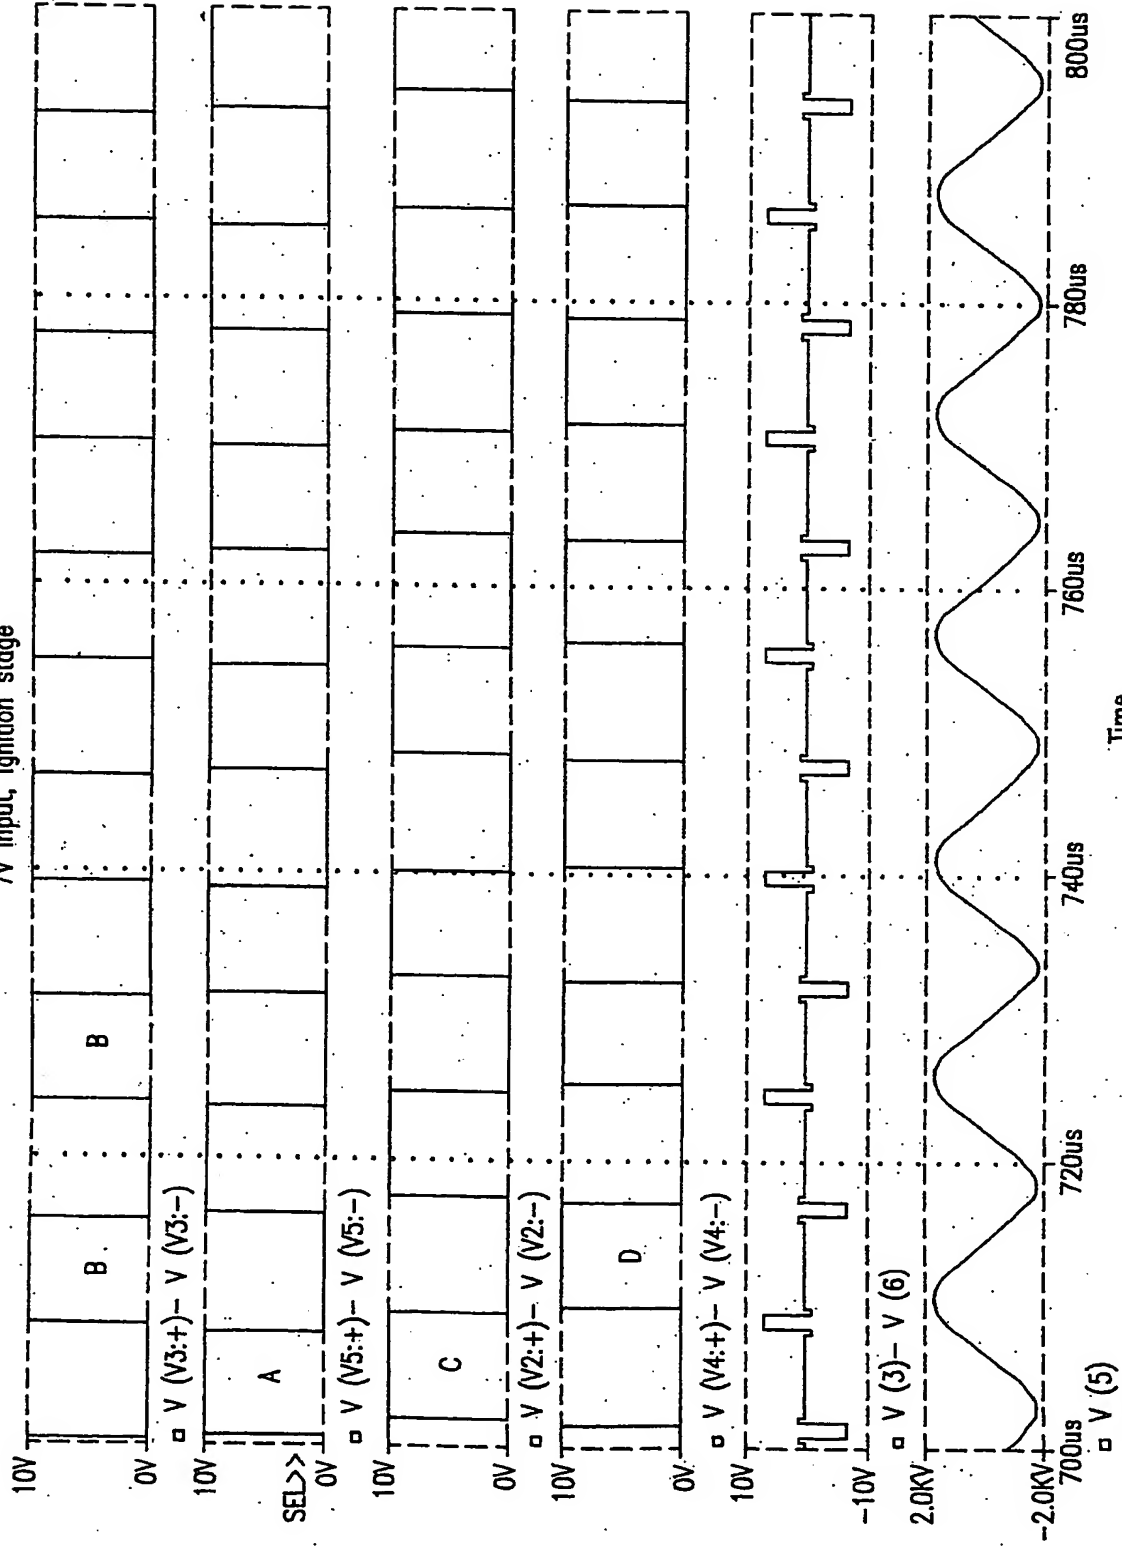
FIG. 4e

TV input, ignition stage

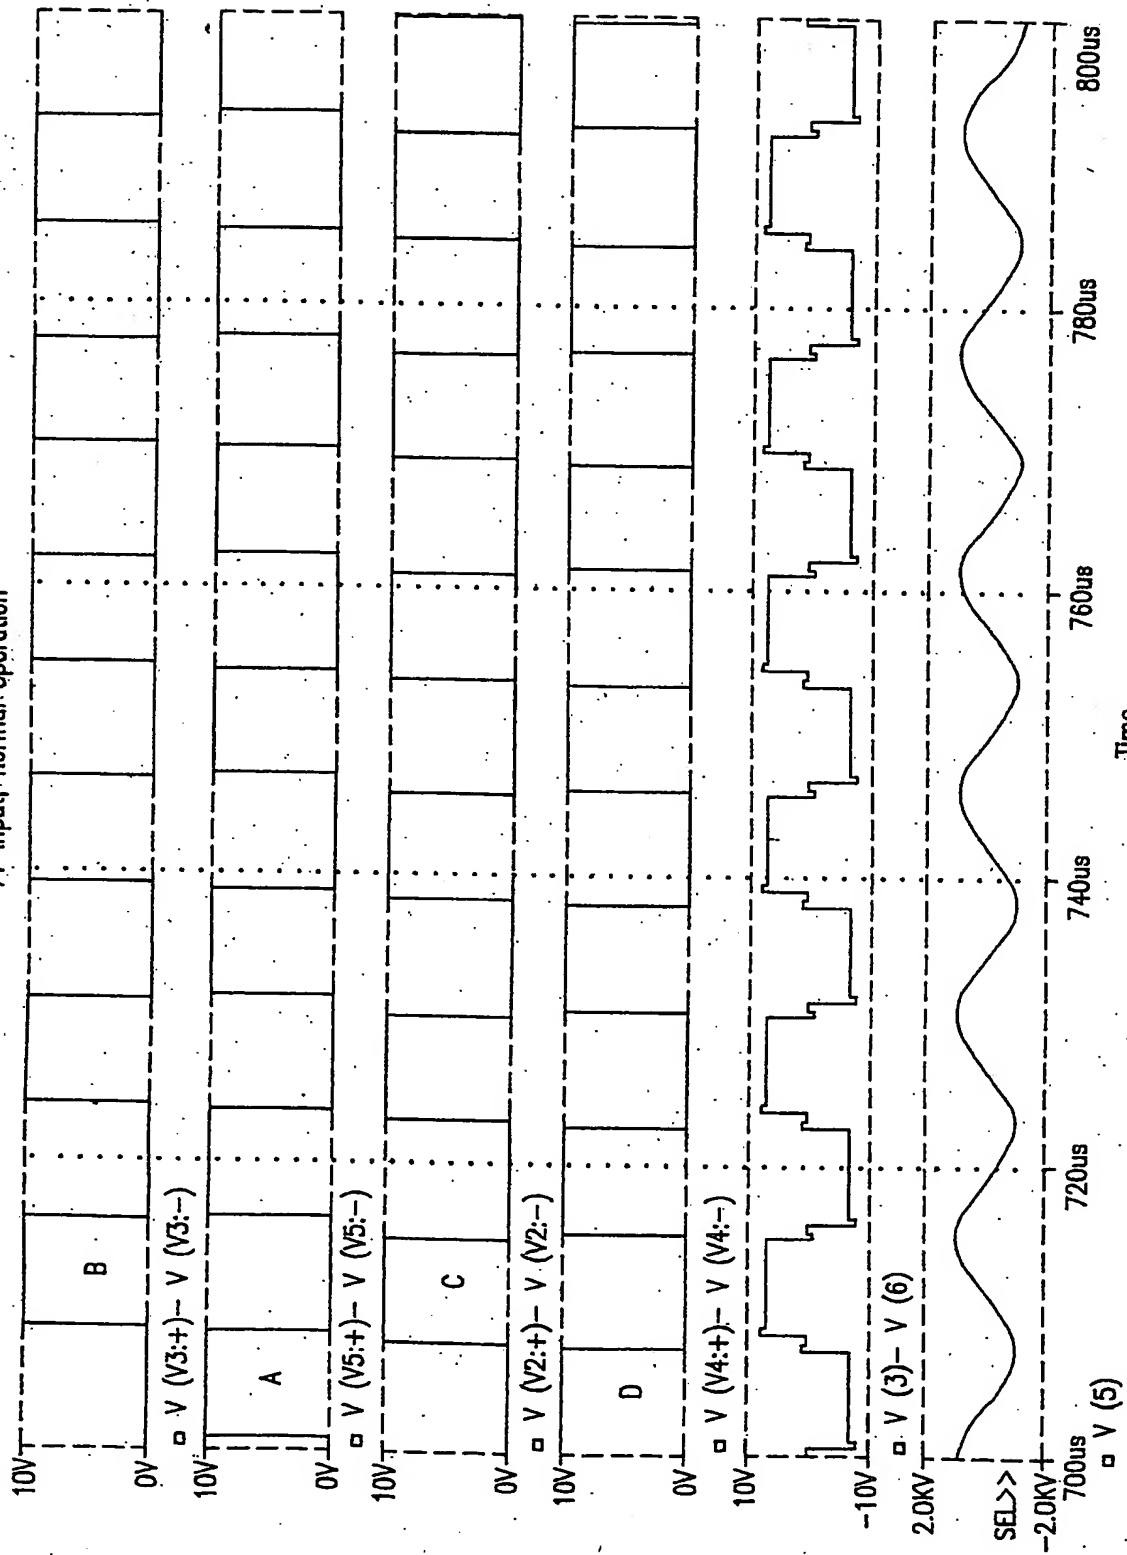
FIG: 4f

TV input; normal operation
